Chiasso, 5 gennaio 2015
Ris. mun. 1993 / 4 dicembre 2014

MESSAGGIO MUNICIPALE N. 2 / 2015 -----
**PROGETTO PER IL RISANAMENTO STRUTTURALE DELLA SEDE DELLA
POLIZIA COMUNALE E CONCESSIONE DEL RELATIVO CREDITO DI FR.
998'000.-**
(FRANCHI NOVECENTONOVANTOTTOMILA). -----

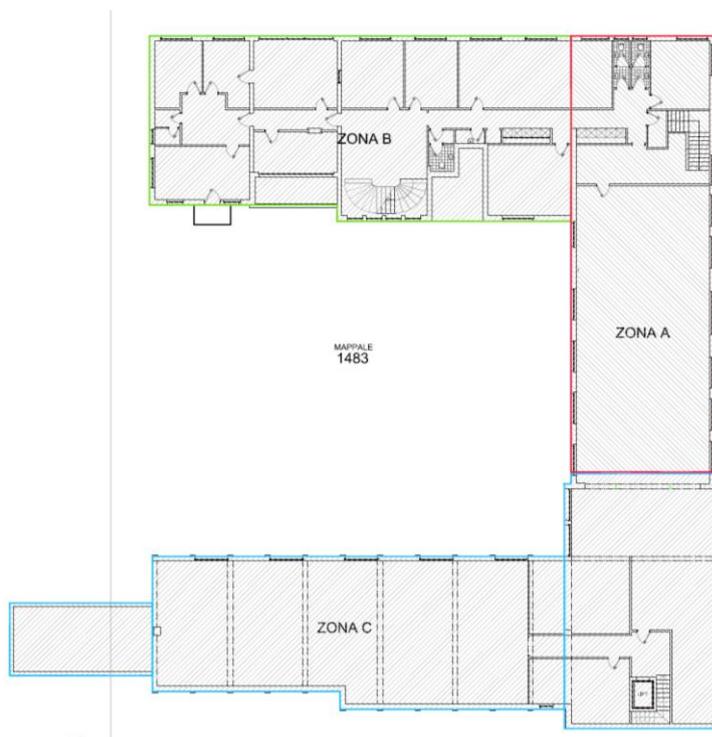
L'edificio in cui ha sede la Polizia comunale, nella sua configurazione attuale, è il risultato di diversi ampliamenti successivi, effettuati a decorrere dal 1952 da parte di proprietari diversi, come meglio illustrato nell'immagine sottostante.

Zona "A":
Piano seminterrato 1952
Piano terreno 1952

Zona "B":
Piano seminterrato 1957
Piano terreno 1957

Zona "C":
Piano seminterrato 1963
Piano terreno 1963

Zona "A", "B" e "C":
1° Piano 1974

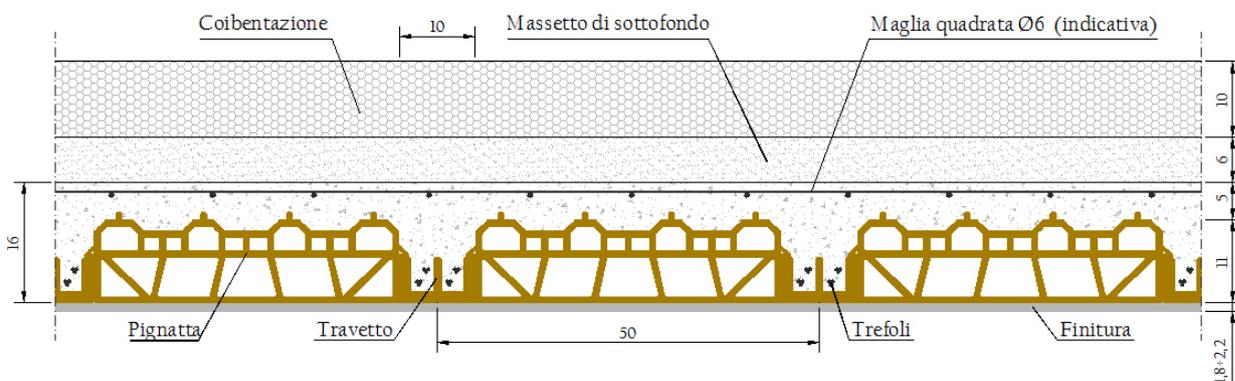
La struttura portante dell'edificio è costituita da elementi orizzontali composti da pignatte e travetti prefabbricati precompressi di spessore variabile a seconda delle zone (solette unidirezionali), mentre gli elementi verticali (pareti) sono realizzati in cotto di spessore variabile. Le solette risultano generalmente ricoperte da un controsoffitto in doghe metalliche.

Immagine: soletta tipo di copertura 1. piano

Nell'ambito delle analisi effettuate nel 2014, tramite estrazione di provini, si è potuto ricostruire la stratigrafia della soletta della zona A al di sopra del pianoterreno, su cui gravava la puntellazione provvisoria, in base alla quale è risultato che gli strati di betoncino non risultano strutturalmente solidali con i sottostanti blocchi di laterizio e con la cappa di 4 cm di calcestruzzo.

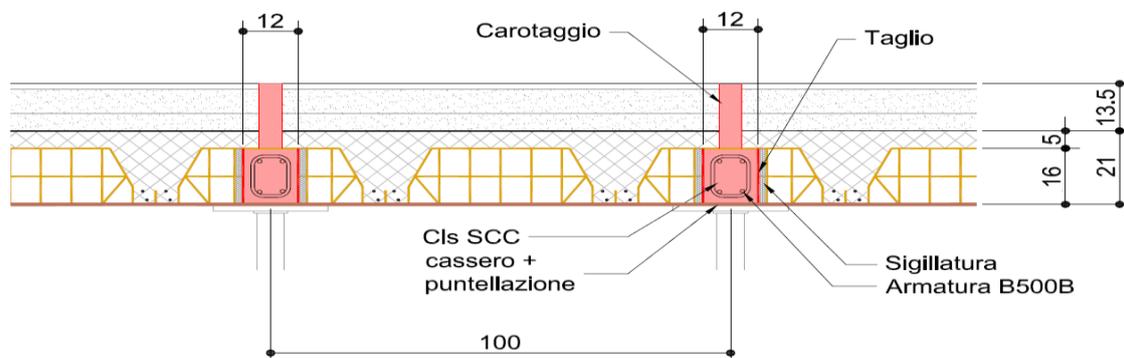
Quale intervento di rinforzo è stata identificata la possibilità di realizzare sul posto delle travi in calcestruzzo armato, aventi generalmente un interasse di 1 metro, e ricavate tramite intaglio dei blocchi di laterizio (pignatte). Il getto del calcestruzzo autocompattante avverrà tramite realizzazione di puntuali carotaggi dall'estradosso di soletta. Questa tipologia d'intervento garantisce una minor invasività al momento della messa in opera delle travi, in considerazione anche del fatto che il rinforzo strutturale della solette di copertura a pian terreno potrà avvenire a partire dall'interpiano, senza quindi interessare i sottostanti locali. Tale metodologia di rinforzo può essere effettuata a tappe, in modo tale da dover procedere, all'interno della struttura, unicamente a spostamenti temporanei del personale attivo presso la sede e assicurare un inserimento armonioso delle nuove travi nella struttura esistente dell'edificio.

Immagine: intervento tipo di rinforzo
